杜尔伯特蒙古族自治县人民医院手术室改造项目  
竣工环境保护验收监测报告表

建设单位：杜尔伯特蒙古族自治县人民医院

2024年09月

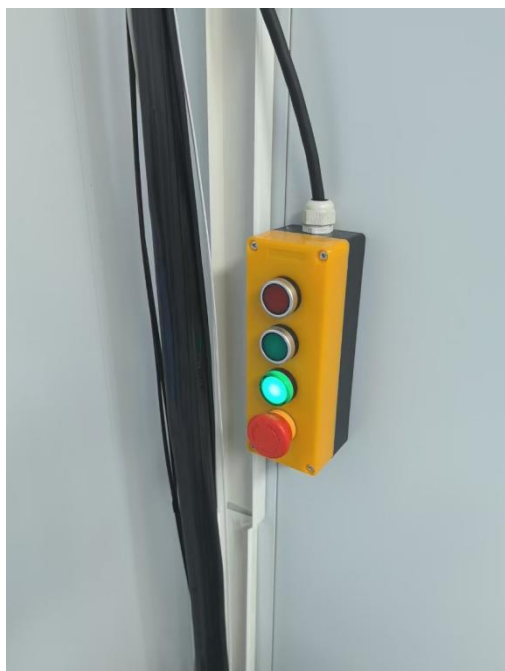
急停按钮

控制室内设置有急停按钮和语音对讲装置，DSA机房内设置有通风装置。

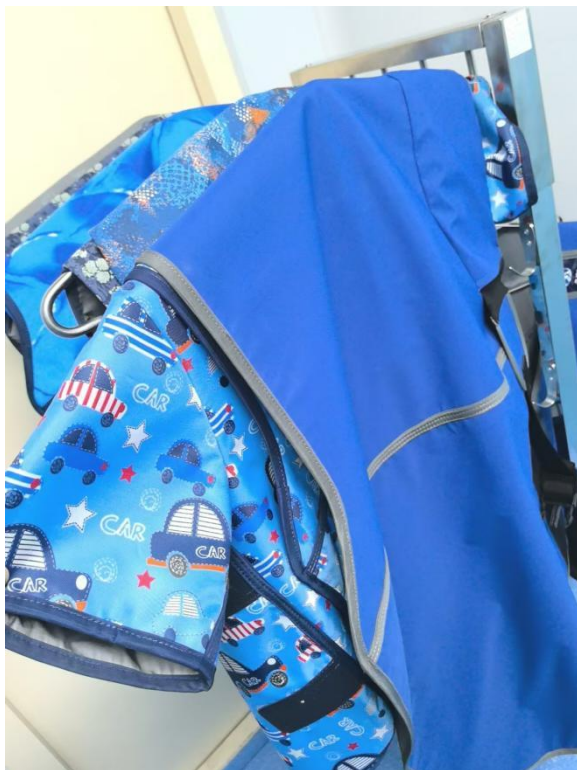
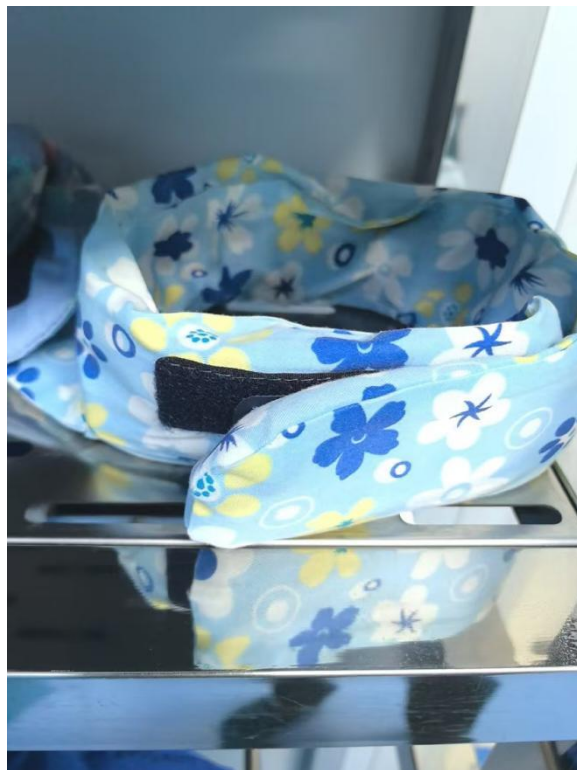
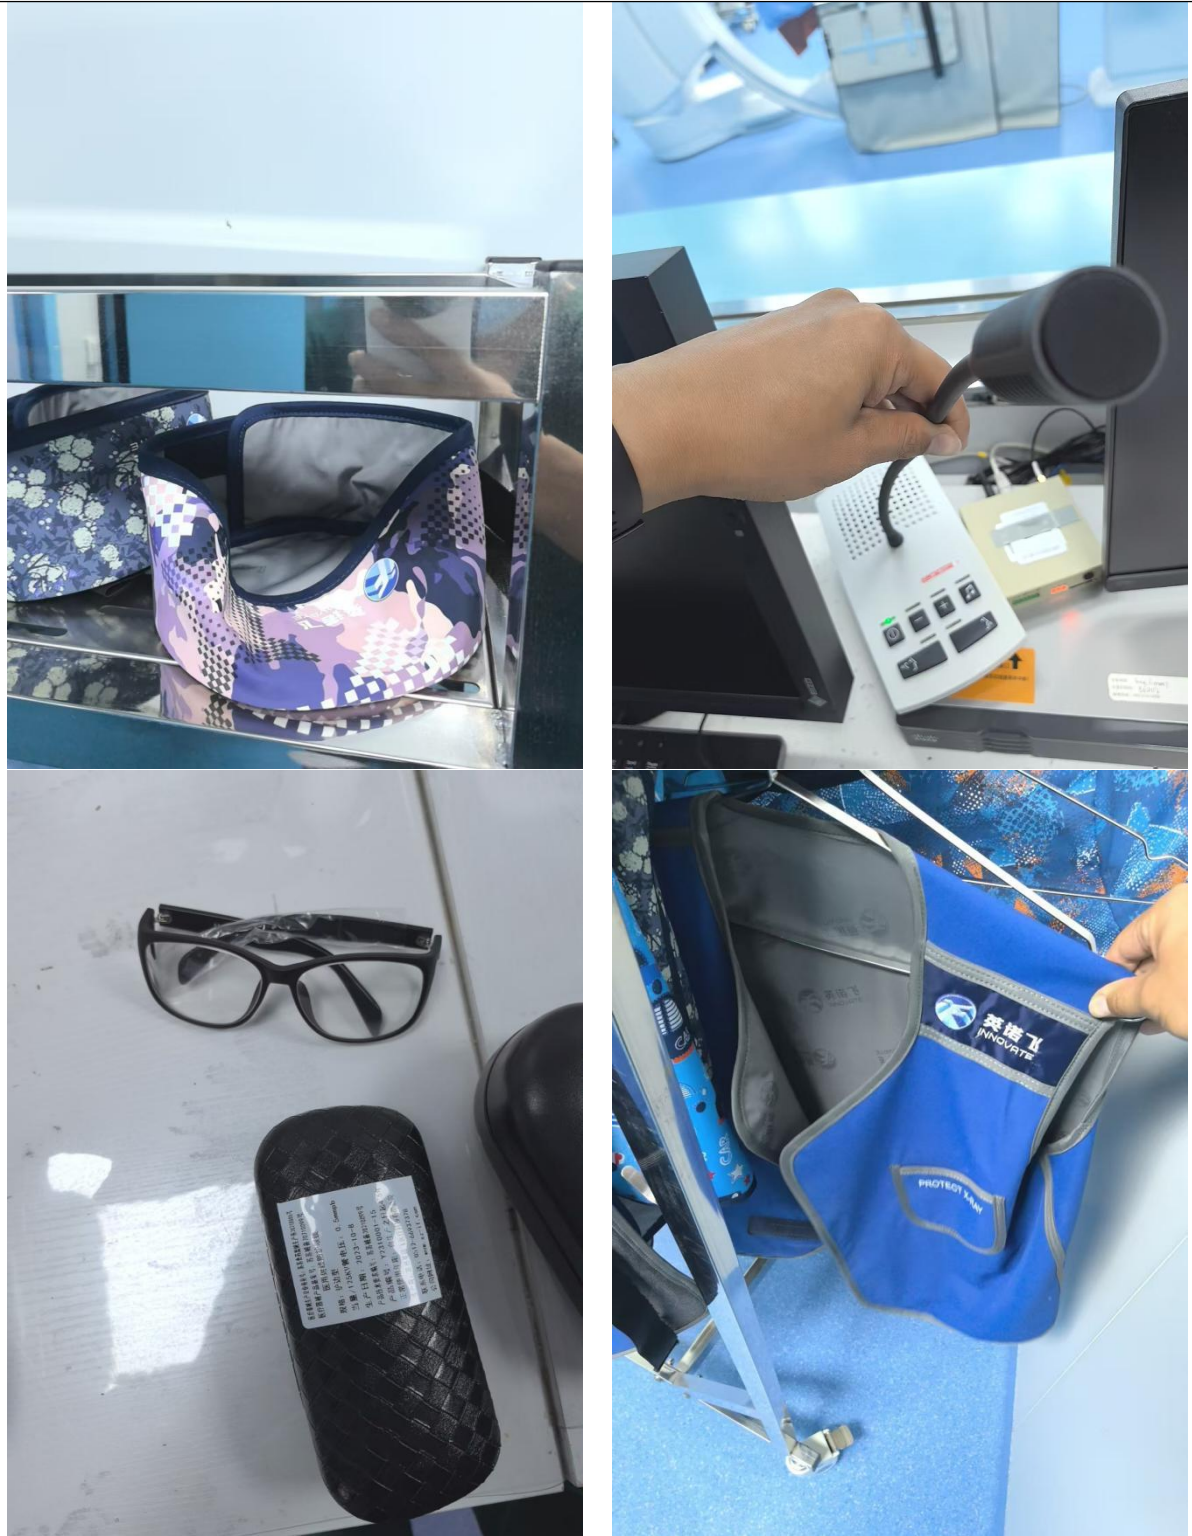
个人防护用品

医院已配备铅橡胶性腺防护围裙、铅橡胶颈套、铅防护眼镜、介入防护手套 等个人防护用品。DSA机房已配备铅悬挂防护屏、床侧防护帘等防护用品。

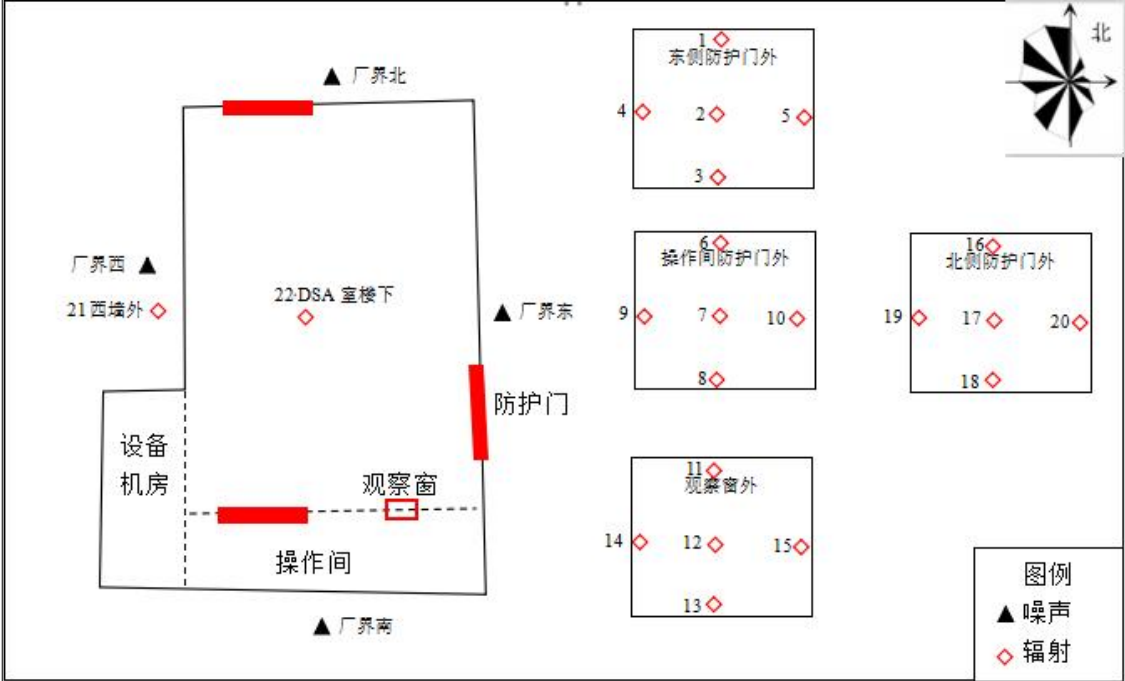
图6-1 监测点位图

检测结果表明，辐射工作场所的环境本底水平为0.091~0.105  $\mu\text{Sv/h}$ ，当DSA机房内1台型号为Soul-Man的DSA装置处于正常最大管电压工作状态时，其所在机房周围环境中剂量率最大值为0.260  $\mu\text{Sv/h}$ ，符合《放射诊断放射防护要求》(GBZ130-2020)及《电离辐射防护与辐射源安全基本标准》（GB 18871-2002）规定，在正常使用情况下，本项
