大庆油田水泥有限责任公司
危险废物贮存项目竣工环境
保护验收监测报告表

建设单位：大庆油田水泥有限责任公司

二〇二三年十二月

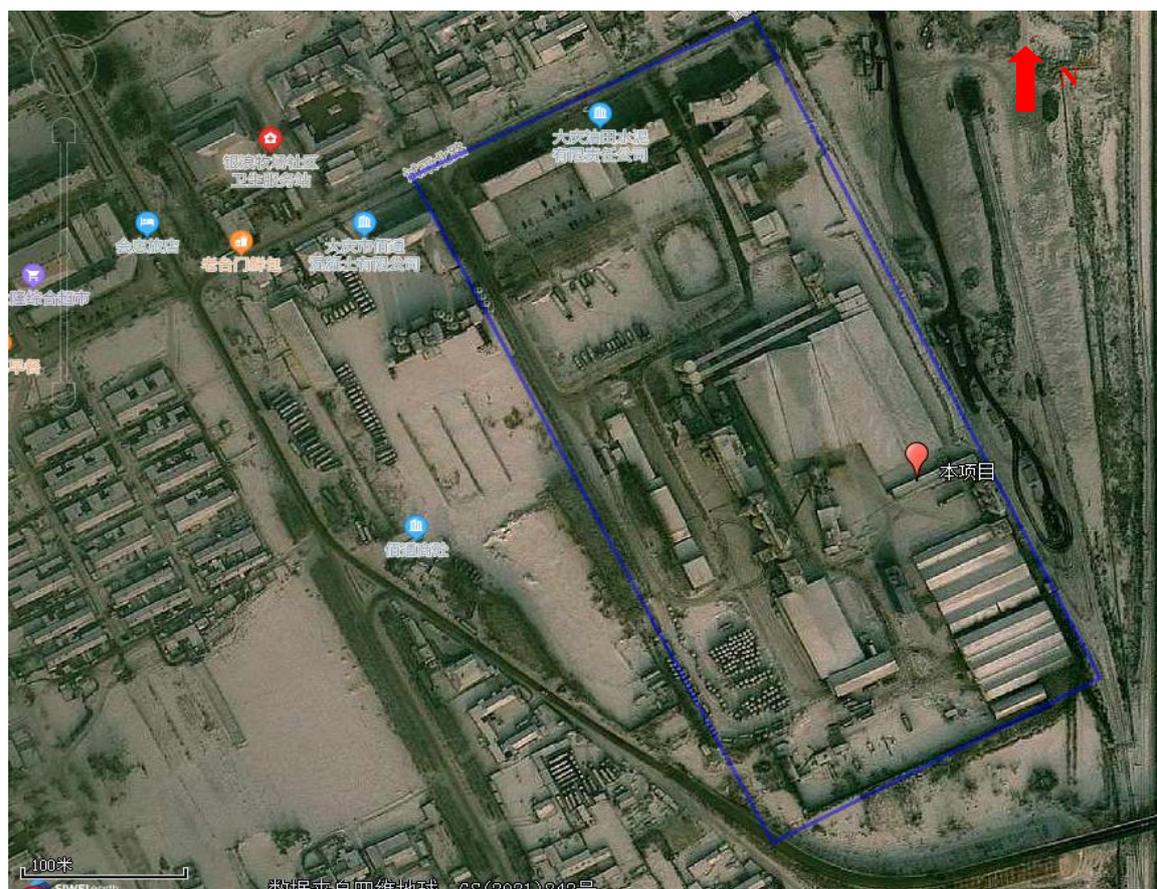
图 2-2 项目周边关系

本项目位于大庆市让胡路区乘南十六街大庆油田水泥有限责任公司院内，中心地理坐标 E124° 50′ 43.908″，N46° 29′ 53.751″。厂区东靠让通铁路线，厂区公路与油田西干线公路相通连，场址区域内油田道路纵横交错。厂界北侧为银浪平房区，西北侧为碧湖馨苑小区。本项目建设地点与环评设计建设位置一致。本项目地理位置见图 2-1，周边环境关系见图 2-2，总平面布置见图 2-3。

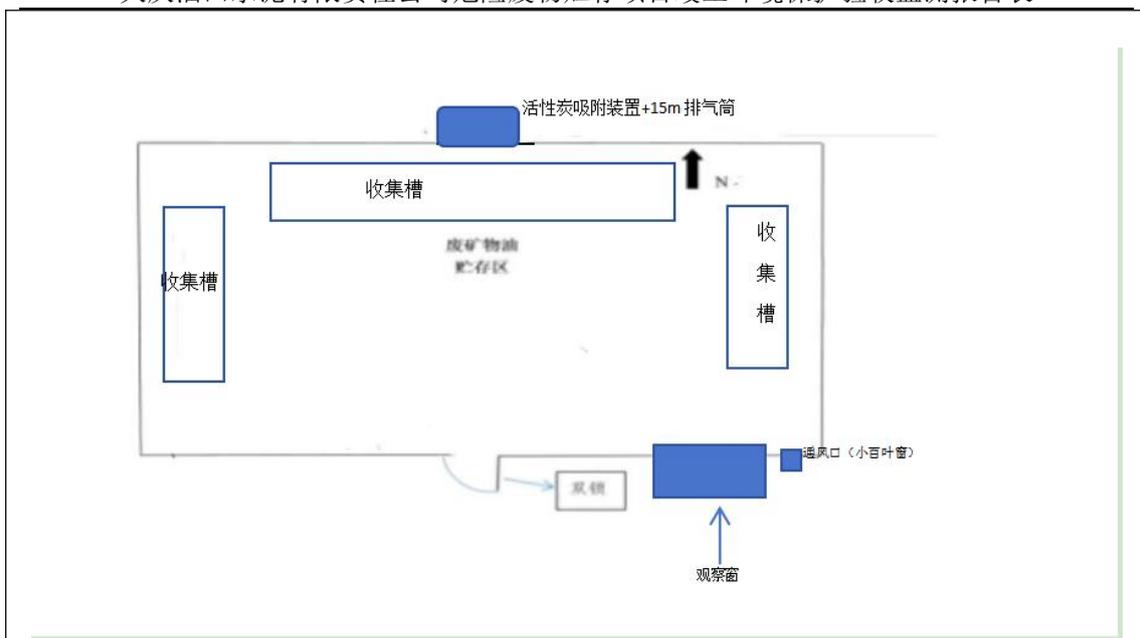
图 2-3 危废暂存间平面图

本项目位于大庆油田水泥有限责任公司院内，利用闲置库房进行改造，本项目总占地面积 10m²，危废暂存间主要服务于大庆油田水泥有限责任公司（三分厂）设备检修时产生的废润滑油、废油桶的暂存，年废油桶年收集、转移 30 个/a、废矿物油贮存 4t。该危废间安装换气扇 1 台外挂百叶窗，安全照明设施，并安装一套负压排气系统+活性炭吸附装置，建设 15m 高排气筒。

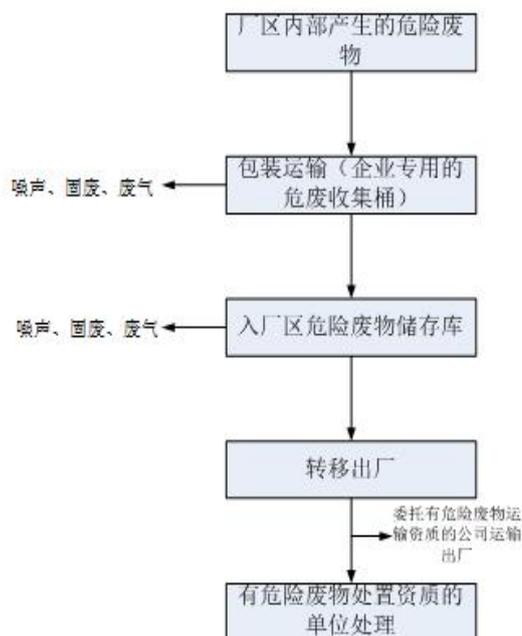
图 2-4 运营期废矿物油工艺流程及产污节点

运营期间，项目主要为废矿物油收集、储存。危废暂存间内主要用铁桶贮存废矿物油；废矿物油储存区储存面积为 15m²，企业危废间废矿物油常规储存量 4t。

①水泥厂设备大修时废矿物油的产生、收集及转运：水泥厂设备运行产生的废矿物油由自备的 200L 铁桶收集，润滑油更换过程中产生废油桶，属于危险废物，废矿物油和废油桶由有危险废物运输资质单位运输公司转运至厂区危废暂存间暂存或直接运往有资质单位进行处置。

②水泥厂日常运行时废矿物油产生：设备检修、更换产生的废机油、废润滑油采用 200L 铁桶封装密闭后运往危废暂存间暂存（本项目），项目仅负责危废收集及中转暂存，暂存及外运过程均处于密封状态，不做其他处置。产生的废机油、废润滑油桶定期委托大庆圣德雷特化工有限公司处置。

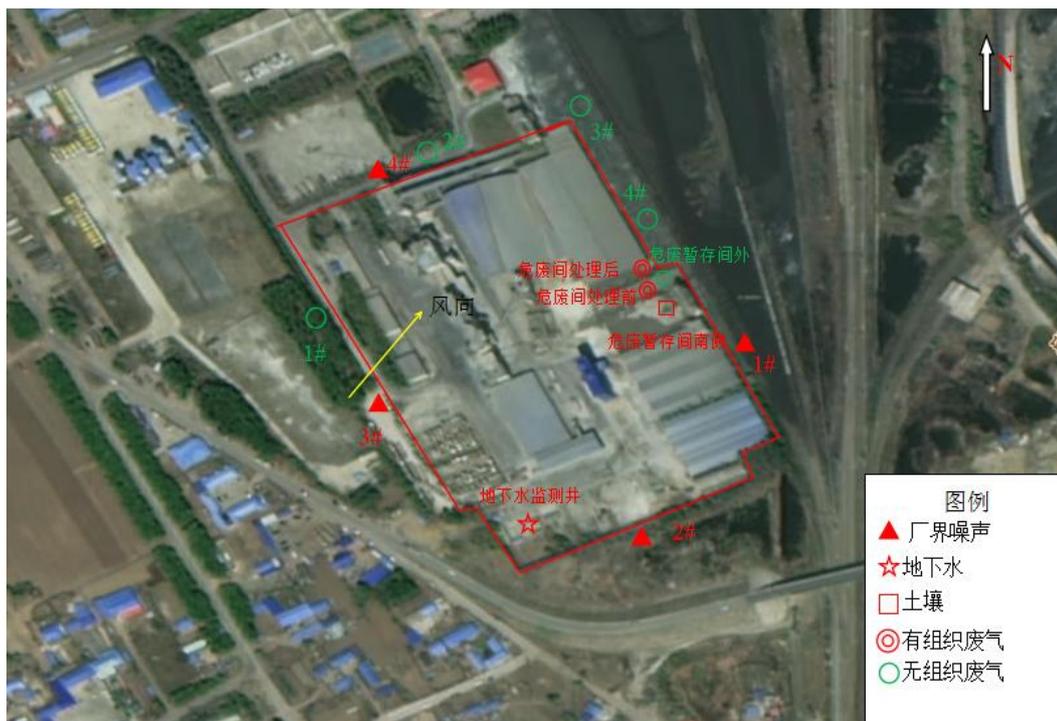
图 6-1 监测点位示意图

大庆油田水泥有限责任公司危险废物贮存项目验收监测具体监测点位设置见图 6-1、图 6-2：
