机电维修分公司修理保养清洗  
注水干线工程项目  
竣工环境保护验收监测报告表

建设单位：大庆油田利达实业有限公司

二〇二五年六月

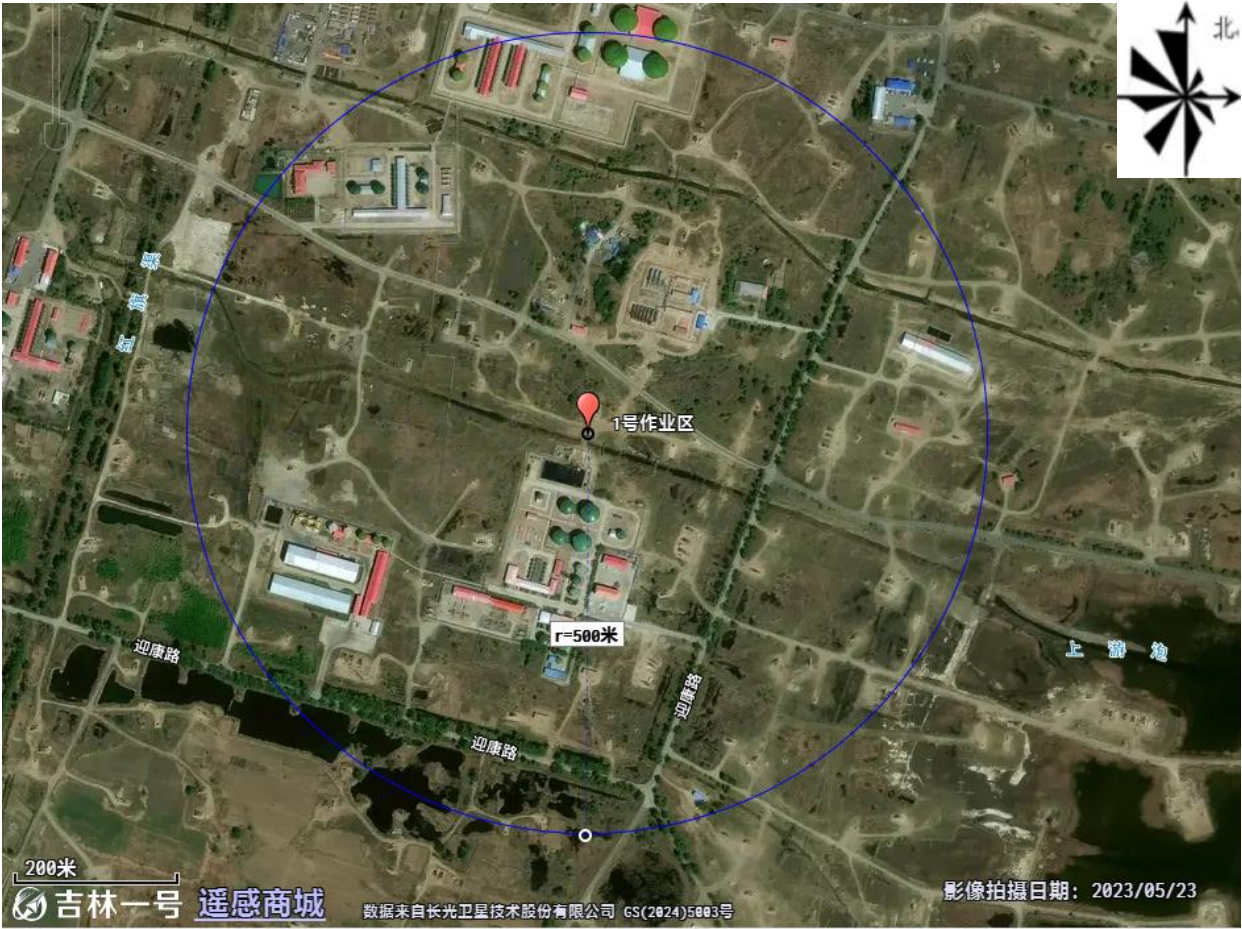
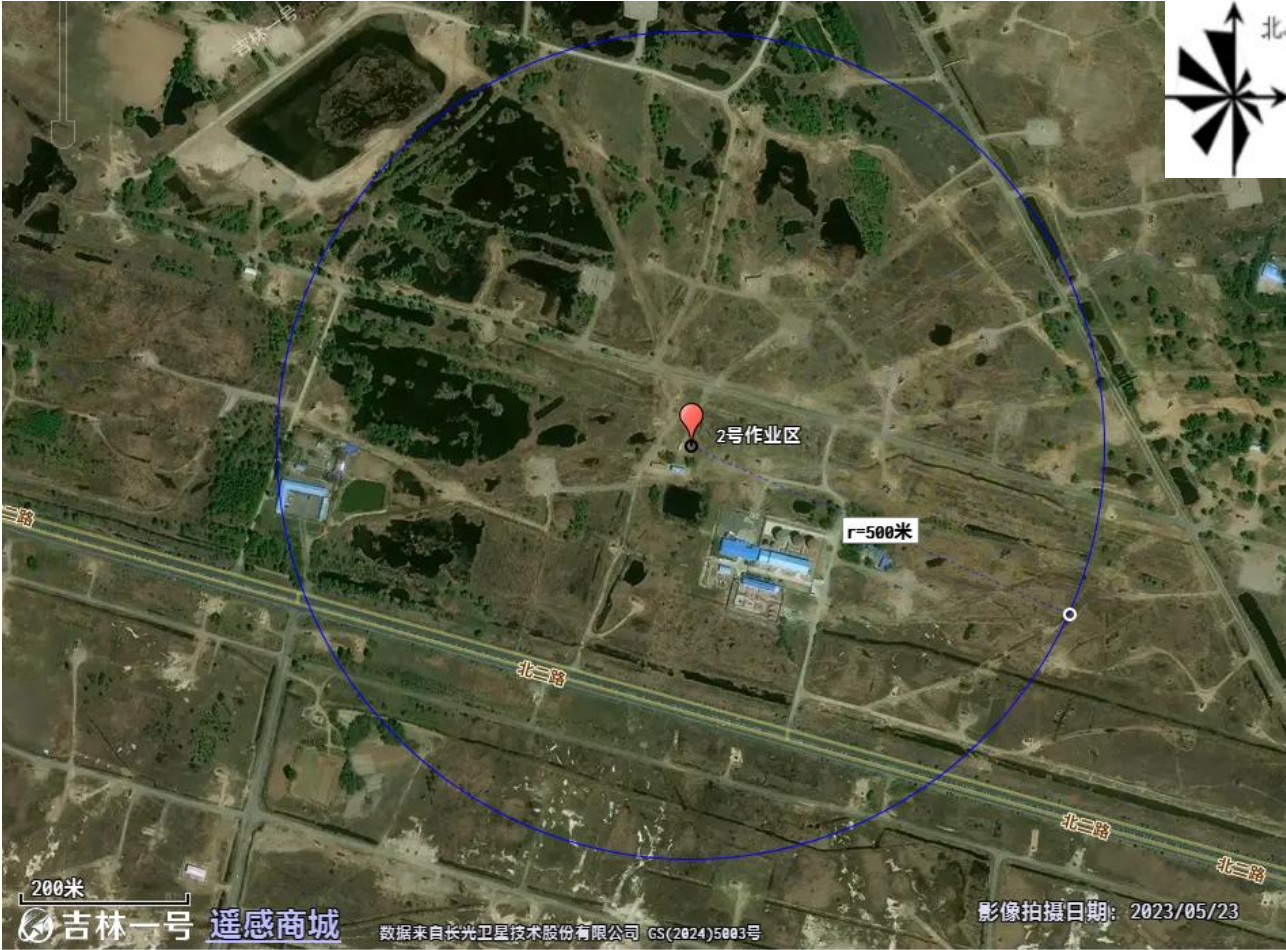
图 2-2 项目周边关系图

本项目地址位于黑龙江省大庆市萨尔图区北十三南路，本项目分为 3 个维修冲洗作业区，每个维修冲洗作业区占地面积 800m<sup>2</sup>，土地用途为工业用地，一号作业区东侧、西侧和北侧为空地，南侧为注水站储水罐（北二六 1#）和计量间；二号作业区东侧、西侧和北侧为空地，西南侧为注水站储水罐（北十六）和计量间；三号作业区东侧、西侧和北侧为空地，西南侧为注水站储水罐（2801）和计量间。本项目建设地点与环评设计建设位置一致。

一号作业区

二号作业区

三号作业区
